### 2. Saint-Julien (Chantier Villard-Clément)- CO8

### 3. Saint-Martin (plan de Saussaz)- CO7

### 4. Saint-André (La Praz)- CO6

### 5. Villarodin-Bourget – CO5/CO5a

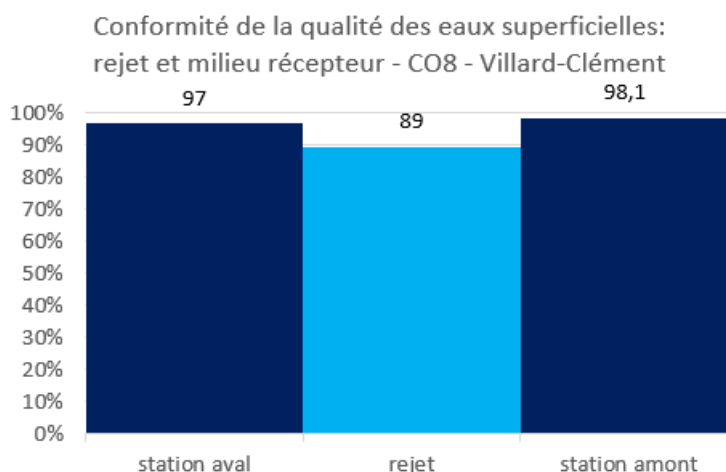
Dépassements réguliers en :

- Conductivité et sulfates **d'origine naturelle**.
- Nitrites et ammonium

Dépassement ponctuel en arsenic et orthophosphates.

- Deux dépassements ponctuels en ammonium en aval,
- **Dépassements ponctuels d'origines extérieures au chantier**

Les dépassements de seuils mesurés dans les rejets concernent en partie des composantes physico-chimiques qui ne sont pas en relation avec les activités de chantier mais avec l'état naturel de l'eau. Concernant les nitrites et l'ammonium, l'hypothèse envisagée est celle d'un lien avec un produit d'émulsion. Un plan d'action portant sur le nettoyage / récupération de résidus, sur l'amélioration de la décantation avant la station de traitement et l'oxygénation de l'eau dans le processus de traitement est en cours de mise en œuvre.

Dans l'Arc, les dépassements ne sont pas en lien avec chantier (valeur identique en amont comme en aval) ou rejet conforme ce même jour. Le 1<sup>er</sup> juillet, les teneurs en MES sont particulièrement élevées et notablement supérieures en amont entraînant des dépassements dans l'Arc en termes de métaux ou de paramètres liés à l'oxygénation.

Deux dépassements ponctuels en ammonium sont relevés fin juillet et début août en aval du point de rejet (en dépassement sur ce même paramètre) possiblement en lien avec les activités du chantier. La valeur sur l'Arc est extrêmement proche du seuil d'alerte (0,3 et 0,6 mg/l pour un seuil d'alerte à 0,2 mg/l). Le flux généré par le rejet lors de ces dépassements représente, pour des deux épisodes, respectivement de 20 à 30% et de 11 à 13 % de la différence de flux amont/aval et ne suffit pas à expliquer à lui seul la teneur relevée dans l'Arc.

**Les dépassements de seuils mesurés dans les rejets concernent en partie des composantes physico-chimiques qui ne sont pas en relation avec les activités de chantier mais avec l'état naturel de l'eau. Un traitement spécifique est en cours de déploiement pour les nitrates/nitrites et ammonium, dont **les rejets ne montrent pas d'incidence ayant un impact à terme sur l'Arc.****

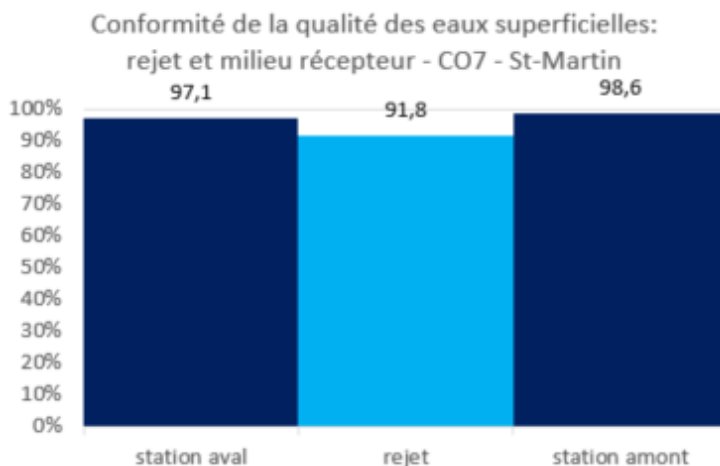
- Dépassements réguliers en conductivité **d'origine naturelle**
- Dépassements ponctuels en ortho phosphates, sulfates et nitrites.

- Un dépassement ponctuel en nitrites en aval
- **Quelques dépassements ponctuels d'origines extérieures au chantier**

Les dépassements de seuils mesurés dans les rejets concernent essentiellement des composantes physico-chimiques qui ne sont pas en relation avec les activités de chantier mais avec l'état naturel de l'eau. Concernant les nitrites, toujours proches du seuil d'alerte, les valeurs de la station aval restent conformes. Ils sont certainement liés à la présence d'émulsion dans les eaux d'exhaure (excavation à l'explosif). Des actions sur le terrain (conjointes avec CO6) sont en cours d'élaboration afin de limiter la présence d'émulsion et de nitrites dans l'eau. En particulier, les études en cours de finalisation à ce sujet portent sur la mise en place d'une unité de traitement par dioxyde de chlore conjointement avec le CO6. Concernant le dépassement en ortho phosphates, il est ponctuel et il n'a pas été identifié de produit en contenant ni d'origine naturelle. Les valeurs sont conformes depuis mi-août.

Dans l'Arc, les dépassements ne sont pas en lien avec chantier (station amont du rejet uniquement ou lien avec les conditions hydrologiques de l'Arc et rejet conforme le même jour). A noter un faible dépassement en nitrites sur la station aval le 5 août (0,11 mg/l pour un seuil à 0,1 mg/l) alors que le rejet est conforme pour ce paramètre à cette date. Un autre le 2 septembre du même ordre de grandeur (0,12 mg/l). Le flux généré par le rejet lors de ce dernier dépassement représente moins de 15 à 27% de la différence amont/aval et ne suffit pas à expliquer à lui seul la teneur relevée dans l'Arc.

**Les dépassements de seuils mesurés dans les rejets concernent essentiellement des composantes physico-chimiques qui ne sont pas en relation avec les activités de chantier mais avec l'état naturel de l'eau. Un traitement spécifique est en cours d'étude pour les nitrites, dont les rejets ne montrent pas d'incidence ayant un impact à terme sur l'Arc.**

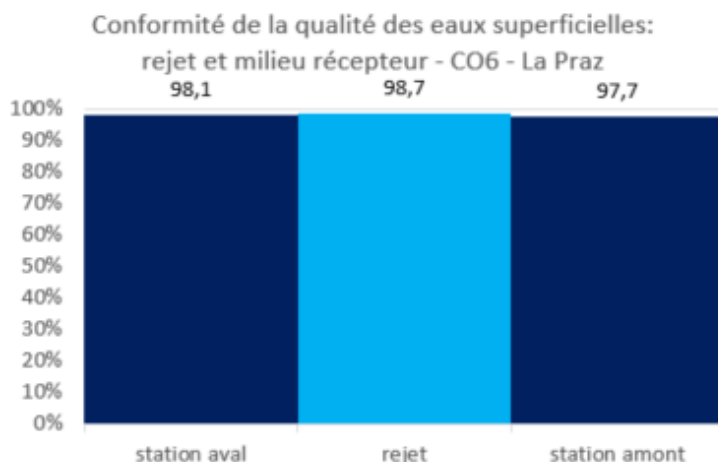
- Dépassements ponctuels en nitrites (début juillet et mi-août).
- Dépassements réguliers en température ce trimestre.

- Un dépassement ponctuel en nitrites en aval,
- **Plusieurs dépassements d'origines extérieures au chantier**

Les dépassements de seuils mesurés dans les rejets concernent les nitrites ponctuellement. Comme sur les chantiers CO7 et CO8, ils sont certainement liés à la présence d'émulsion dans les eaux d'exhaure (excavation à l'explosif). Des actions sur le terrain (conjointes avec CO7) sont en cours d'élaboration afin de limiter la présence d'émulsion et de nitrites dans l'eau. En particulier, les études en cours de finalisation à ce sujet portent sur la mise en place d'une unité de traitement par dioxyde de chlore conjointement avec le CO7.

Ce trimestre, la température du rejet affiche des dépassements en juillet – en lien avec les fortes chaleurs et la baisse de débit du rejet – puis plus fréquemment en août et septembre où l'utilisation de refroidisseurs en tunnel est rendue nécessaire pour assurer des températures de travail conformes. Il n'est pas observé d'incidence sur l'Arc en termes de température, excepté le 12 août où l'écart de température amont/aval est ponctuellement et très légèrement dépassé.

Dans l'Arc, les dépassements ne sont pas en lien avec chantier. La plupart de ces dépassements concernent soit la station amont uniquement, soit les deux stations avec une valeur supérieure à l'amont par rapport à l'aval.

Seul un dépassement ponctuel en nitrites est relevé en aval du point de rejet (en dépassement sur ce même paramètre) possiblement en lien avec les activités du chantier. La valeur sur l'Arc est extrêmement proche du seuil d'alerte (0,144 mg/l pour un seuil d'alerte à 0,1 mg/l). Le flux généré par le rejet lors de ces dépassements représente moins de 2% de la différence amont/aval et ne suffit pas à expliquer à lui seul la teneur relevée dans l'Arc.

**Les dépassements de seuils mesurés dans les rejets concernent les nitrites ponctuellement et la température plus fréquemment. Un traitement spécifique est en cours d'étude pour limiter la présence de nitrites dans l'eau du rejet. Pour la température, la mise en place des tours aéroréfrigérantes en mars prochain devrait résoudre cet aspect. Ces rejets ne montrent pas d'incidence ayant un impact à terme sur l'Arc.**

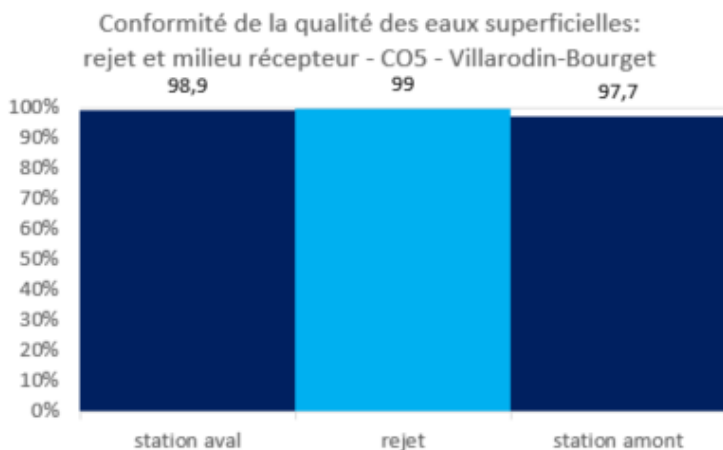
Un dépassement ponctuel très faible en nitrites, la station aval est conforme ce même-jour.

- Dépassements d'origines extérieures au chantier

Le rejet est conforme pour chaque paramètre de chaque analyse du trimestre, excepté une valeur en nitrites, sans incidence sur l'Arc.

Sur l'Arc, un dépassement en fer est relevé début juillet et en sulfate mi-août, en amont comme en aval à des valeurs quasi identiques. Les sulfates sont régulièrement observés à forte teneur sur ce secteur de l'Arc. Mi-septembre, un dépassement est observé en DBO5, Ammonium et mercure sur la station amont uniquement.

Les rares dépassements mesurés dans le cours d'eau ne sont pas en relation avec le chantier.

**Le chantier n'a aucune incidence sur le cours d'eau.**
