1. La qualité des eaux superficielles
2. La qualité des eaux souterraines
3. Les ressources en eaux souterraines
4. La dynamique alluviale de l’Arc
5. L’hydrologie des affluents
6. Qualité hydrobiologique des milieux aquatiques - Habitats aquatiques et humides (Arc)
7. Qualité hydrobiologique des milieux aquatiques – Inventaires piscicoles

### 1. SUIVI DE LA QUALITÉ DES EAUX SUPERFICIELLES

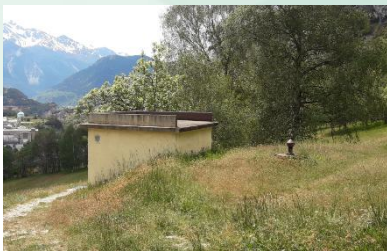
#### Réservoir Saint-Benoît (6001) - Avrieux

Après une baisse de la conductivité en juin 2023, inhabituelle à cette période, le débit a notablement baissé à partir de fin juillet jusqu'en novembre 2023. Dans le même temps, la hauteur d'eau du ruisseau voisin du Saint-Benoît est restée stable (baisse habituelle début novembre avec le changement de régime des barrages).

Depuis, le débit et la conductivité suivent les évolutions saisonnières habituelles (aux changements de régime des barrages en amont sur le Saint-Benoît) mais avec un décalage vers des valeurs plus faibles (de l'ordre d'une centaine de l/min pour les débits et d'une centaine de  $\mu\text{S/cm}$  pour la conductivité).

**A Avrieux, la source 6001 a montré une baisse de conductivité inhabituelle au mois de juin 2023, suivie d'une baisse du débit depuis fin juillet qui se poursuit jusqu'en novembre 2023. L'évolution de la source 6001 depuis l'été 2023 et le décalage à la baisse des débits et conductivité apparaissent anormaux et semble traduire une prédominance des apports superficiels dans son alimentation sur les apports profonds. Selon les différentes analyses menées, un lien avec le creusement des puits d'Avrieux constitue l'hypothèse la plus probable à cette situation.**

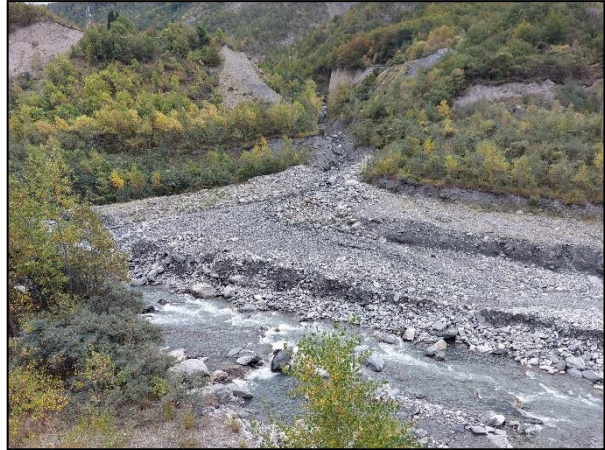
L'analyse de l'évolution verticale du cours d'eau (comparaison topo 2024 et topo 2023) montre :

- un phénomène d'incision est également observé sur le secteur de Modane mais très localisé entre le pont de la déchetterie (rue de l'Isle) et la place du marché (amont Rizerie) à Modane. La ligne de fond n'a que peu évolué latéralement.
- une **incision du lit de l'Arc assez marquée sur les secteurs de Saint-Jean et de Saint-Martin, avec plusieurs secteurs dépassant les 3 mètres d'incision**. La ligne de fond s'est parfois fortement décalée latéralement entre Saint-Martin et Saint-Jean selon les secteurs.

Les cotes de fond 2024 sont en dessous des cotes de gestion du fond du lit du plan de gestion 2024 à l'exception :

- d'un tronçon limité (PK 95.504) est au-dessus de la cote maxi du plan de gestion et concerne environ 150m en aval du seuil situé juste en amont des confluences avec les torrents du Saint-Julien et du Bochet.
- Du tronçon aval (en aval du pont de la D1006 sur l'Arc en aval de la confluence de l'Arvan).

**Ces observations sont sans lien avec le chantier. Un curage est engagé par le SPM au niveau de Saint-Jean de Maurienne.**

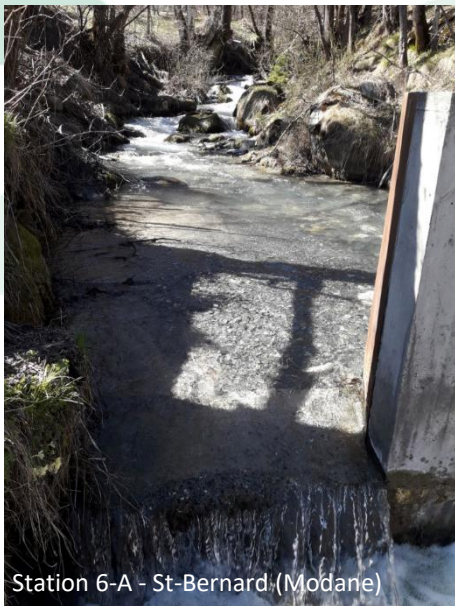
Station 6-A - St-Bernard (Modane)

Secteur amont, la tendance est à la baisse pour le Povaret et le Saint-Bernard, respectivement en niveau intermédiaire et en hautes eaux. Tous sont plus ou moins impactés par les fortes pluies d'octobre. Le Saint-Benoît est également à la baisse ce trimestre, d'abord légère fin octobre puis en lien avec le changement de régime des barrages en novembre.

Tous ont une évolution normale pour la période.
